ENGINYERIA D'EDIFICACIÓ PROJECTE FINAL DE GRAU

CARACTERITZACIÓ DE L'ENVOLVENT DE DOS CONJUNTS D'EDIFICIS MITJANÇANT TÈCNIQUES TERMOGRÀFIQUES

Projectista/es: Sánchez Manchón, Patricia
Director/s: Bosch González, Montserrat
Jordana i Riba, Francesc de Paula
Convocatòria: Gener 2013

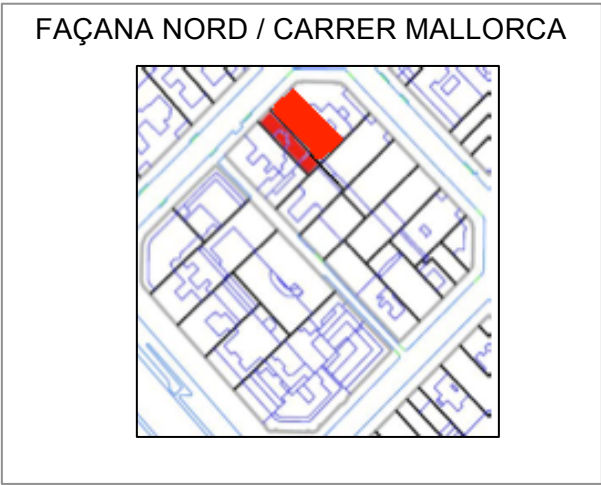
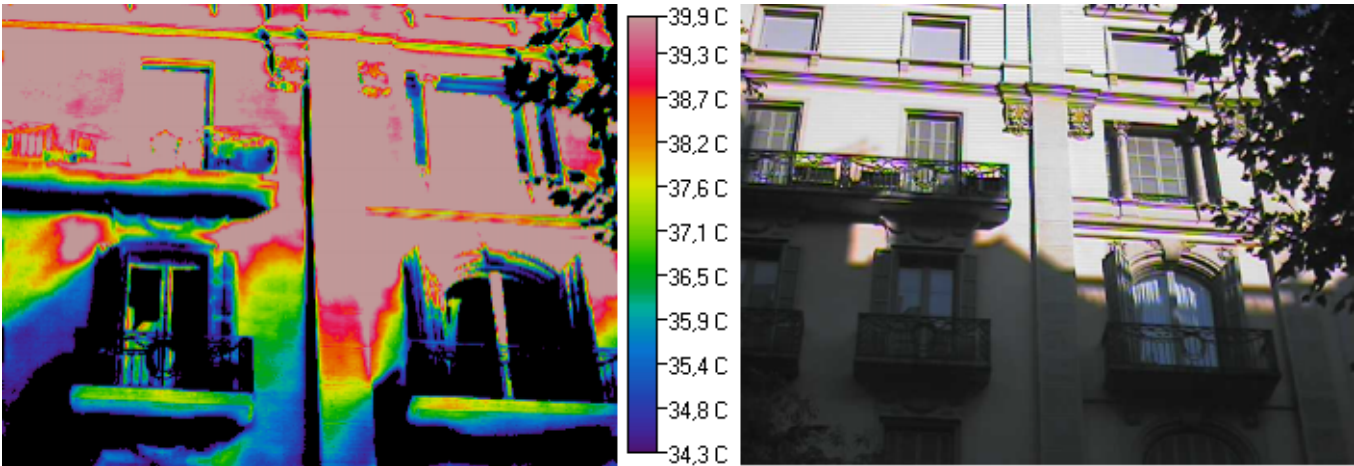
TERMOGRAMA 12:

Aquest termograma és un clar exemple de com afecta el Sol en la presa d'una imatge infraroja. Com ja sabem la superfície de l'objecte a mesurar a d'estar lliure de fonts d'interferència òptiques i tèrmiques. Les reflexions es mouen, mentre que les característiques tèrmiques es mantenen encara que en canviï el punt de vista. En aquest cas per determinar si es tracta d'un reflex solar o d'un punt calent, el que vam realitzar va ser la presa de diferents termografies amb diferents angles d'incidència i en moments diferents, ja que en el moment de la presa del termograma el Sol es trobava incidint en la façana superior, però l'arbrat i els edificis frontals creaven ombra en la façana inferior.

Es va comprovar que la part inferior de l'edifici sempre té una temperatura inferior a la part superior, degut a la constant ombra que creen els edificis frontals i els arbres, però la temperatura superior de la façana ens donava mesures confoses ja que es tractava d'una zona assolellada amb acumulació de calor, afectant a la temperatura de la seva superfície.

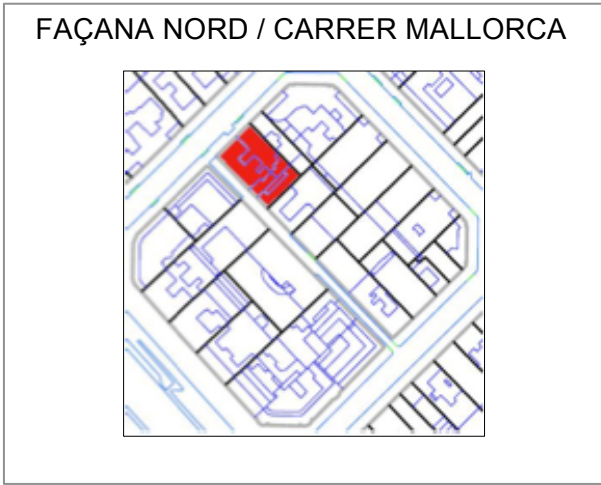
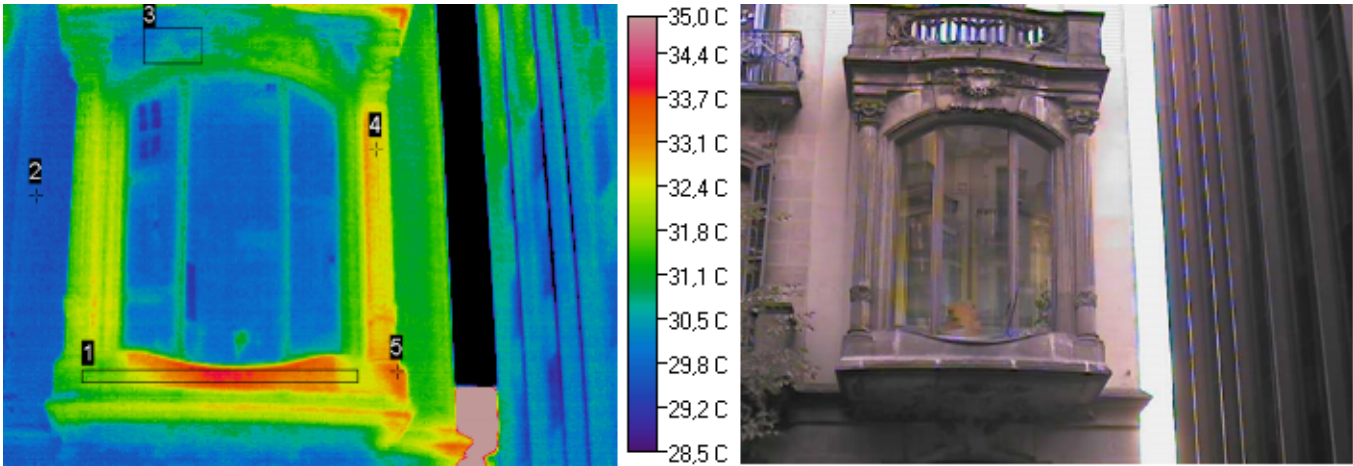
TERMOGRAMA 13:

L'edifici està format per PB + 5 PP, amb un total de 3 vivendes, 8 oficines i 2 locals en planta baixa. En aquest termograma no podem valorar la mesura obtinguda del vidre, ja que existeixen reflexes interiors que dificulten el resultat obtingut.

conclusions fiables ja que no tenim mesures de la temperatura interior de l'edifici, i això ens limita en poder realitzar un correcte anàlisi termogràfic de la zona inspeccionada.

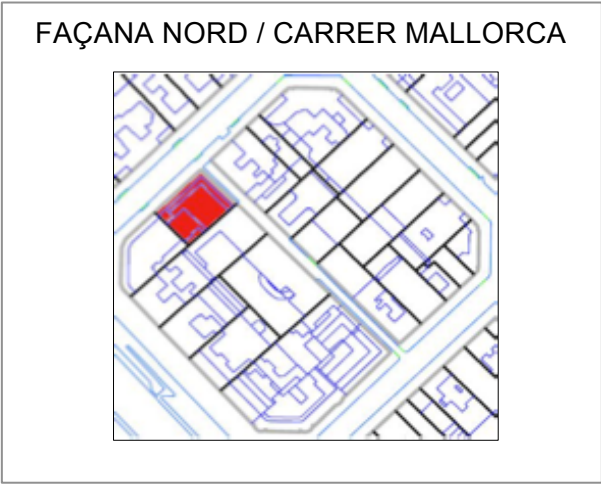
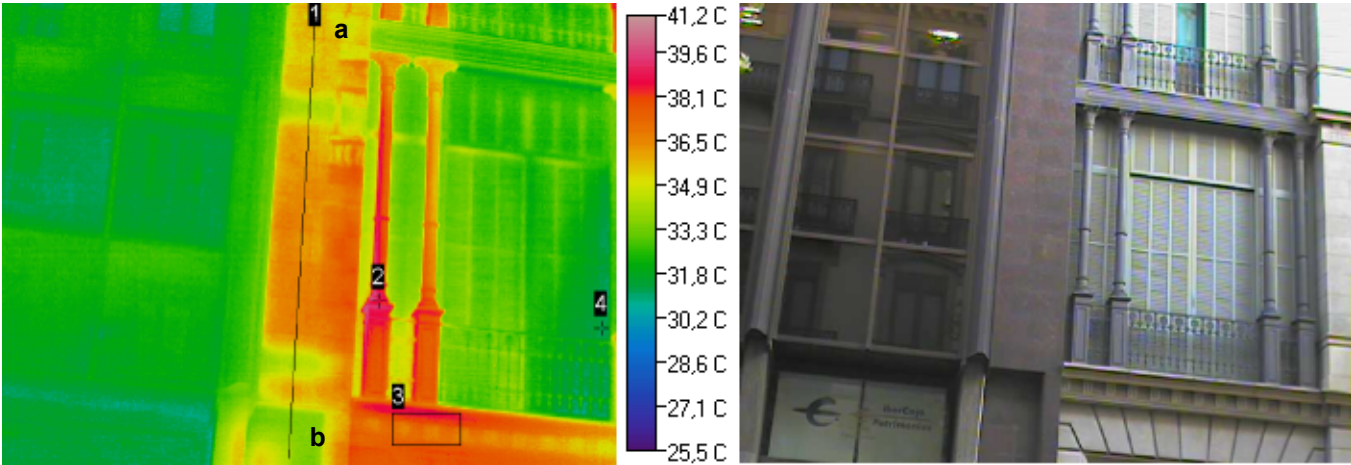
TERMOGRAMA 14:

L'edifici esquerra està format per 3 PS + PB + 8 PP, i el seu ús és exclusiu d'oficines. La façana és de mur cortina amb obertures fixes. Ens trobem en la situació de que els reflexes exteriors de l'edifici de davant ens dificulten la interpretació de la imatge, i no podem valorar la temperatura d'aquesta part de la façana.

Tot i això, la línia 1 ens indica la part lateral de l'edifici revestit amb un aplanat discontinu, el qual es troba a més temperatura que la resta de la façana. Amb aquesta línia podem observar els salts tèrmics

El punt 2 ens mostra les columnes de les finestres de l'edifici dret, les quals es troben a temperatura elevada, i suposem que és degut a l'acumulació de la radiació solar rebuda durant el dia. En la mateixa línia l'àrea 3 ens assenyalava la cornisa, que es troba a aproximadament a la mateixa temperatura que les columnes.

El punt 4 ens indica la temperatura de les lamel·les de fusta del finestral, les quals es troben tancades.

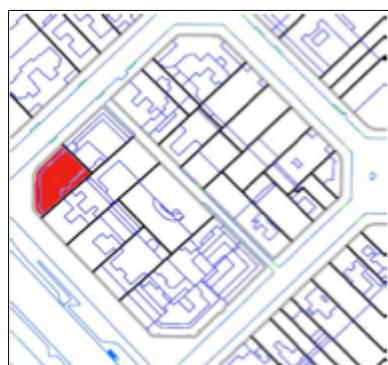
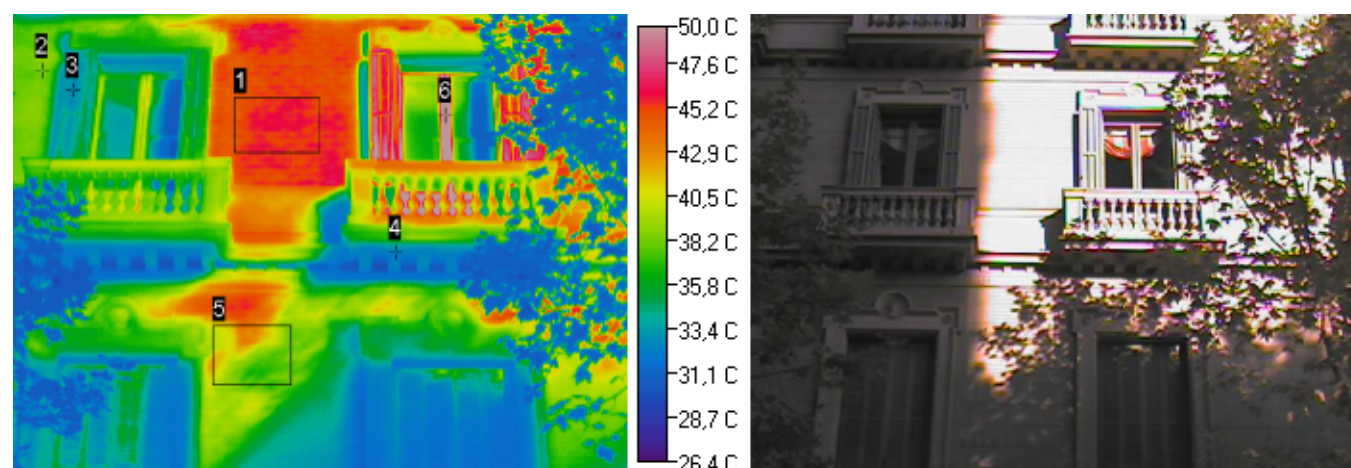
TERMOGRAMA 15:

En aquest termograma s'observa que la zona il·luminada pels raigs solars es troben a més temperatura que la zona ombrejada. La radiació solar provoca un sobreescalfament de la façana, i ens genera mesures confoses. Amb aquesta termografia podem observar l'efecte que crea l'arbrat i els edificis frontals en la façana creant ombra i provocant un descens de temperatura.

Tot i això, per extreure conclusions fiables s'ha de tenir present que la radiació solar emmagatzema calor durant hores en la façana, i s'ha de comprovar que no ens generi un punt calent erroni. És preferible que en aquestes situacions, es realitzin les fotografies a diferents hores del dia, per comprovar que les mesures obtingudes són correctes.

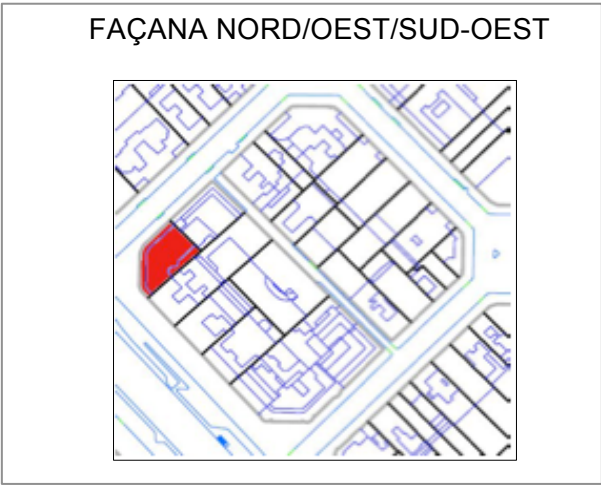
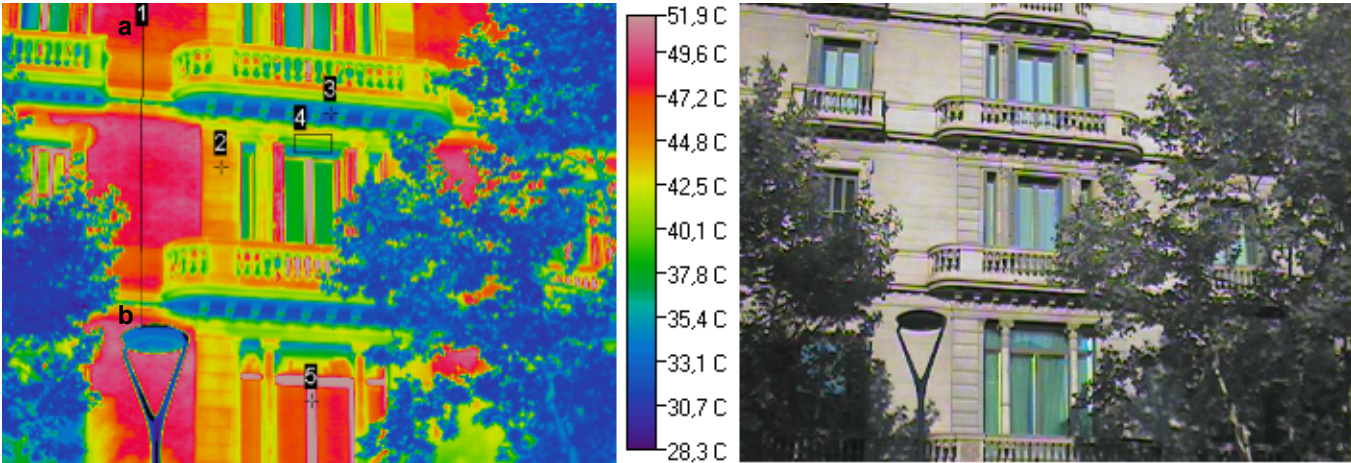
TERMOGRAMA 16:

Aquest edifici està format per PB + 6 PP, amb 3 vivendes per planta, fent un total de 18 vivendes i un local comercial en PB. Els vidres són monolítics i els marcs de fusta, excepte en la planta baixa on la fusteria és d'alumini per on suposem que es produeixen pèrdues energètiques, però que no podem valorar correctament ja que no tenim les dades de temperatura interior de les diferents plantes de l'edifici. A l'any 2005 es va fer una rehabilitació de la façana principal. Cal destacar que existeixen quatre finestres que han estat substituïdes i per on no es produeixen pèrdues energètiques.

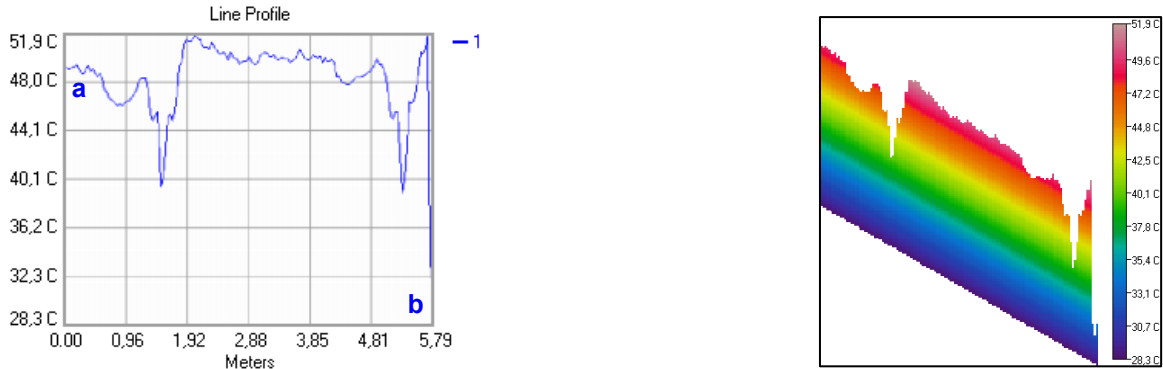
La línia 1 del termograma vol demostrar les diferents temperatures que existeixen en la façana, entre dues plantes de l'edifici. La disminució de temperatura correspon amb l'ornamentació de pedra natural de la façana (veure figura 2.76), la qual té més secció i al tractar-se d'un element independent no s'escalfa de la mateixa manera que la resta de la façana. Com podem observar els valors de temperatura del parament són molt elevats en comparació amb altres edificis analitzats degut a que durant la presa del termograma la radiació solar es trobava incidint en aquesta façana, el que provoca un sobreescalfament de la mateixa. Aquest fet s'ha de tenir present en la interpretació dels valors de temperatura obtinguts, ja que estan sobrevalorats. Tot i això ens interessa poder veure zones contrastades de temperatura, i en aquesta imatge es poden observar clarament.

Figura 2.76: Gràfic línia 1 i perfil del comportament tèrmic línia 1 (Font: Elaboració pròpia amb software Image Processor Pro II)

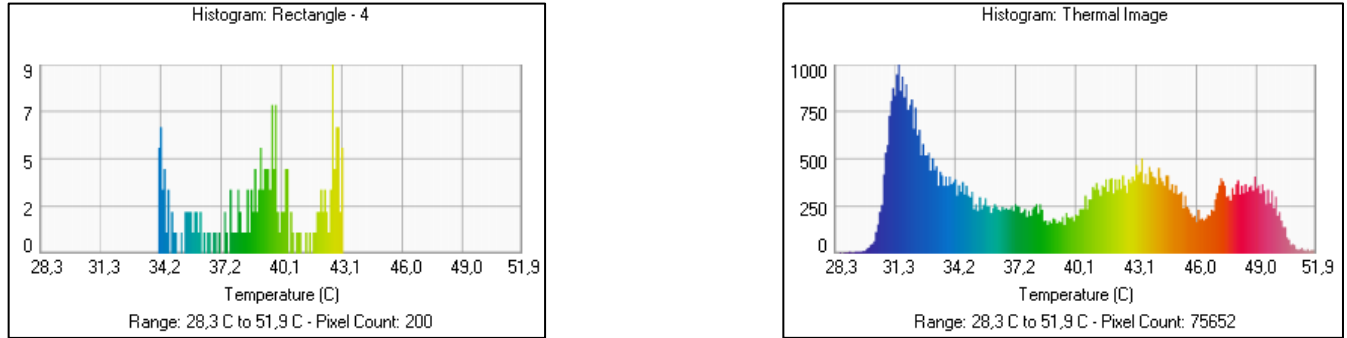
El punt 2 ens mostra un descens de temperatura corresponent als brancals de les finestres. L'augment de la secció d'aquest element comporta que trigui més en escalfar-se. El punt 3 fa referència la part inferior del voladiu la qual es troba a menys temperatura que la resta de la façana ja que es tracta d'una zona ombrejada. En referència al punt 4, ens trobem amb un altre element ornamental que per la seva secció es demora més en escalfar-se. El punt 5 ens indica la fusteria de les finestres, les quals estan a temperatura molt elevada, i suposem que es produeixen ponts tèrmics ja que no tenen trencament de pont tèrmic, però no podem valorar ja que prescindim de la temperatura interior de la vivenda.

Figura 2.77: Histogrames de distribució del rectangle 4 i de la imatge infraroja (Font: Elaboració pròpia amb software Image Processor Pro II)

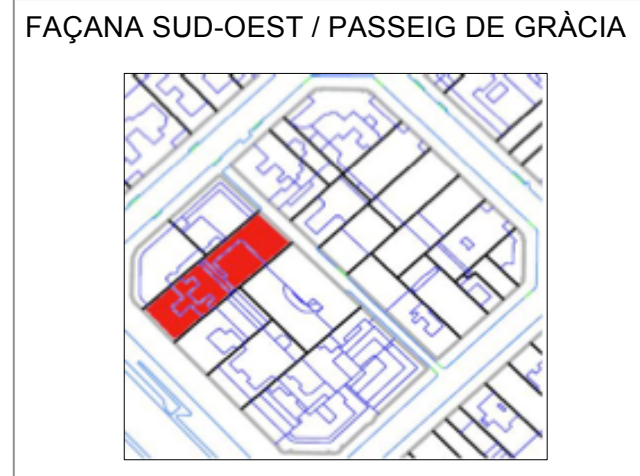
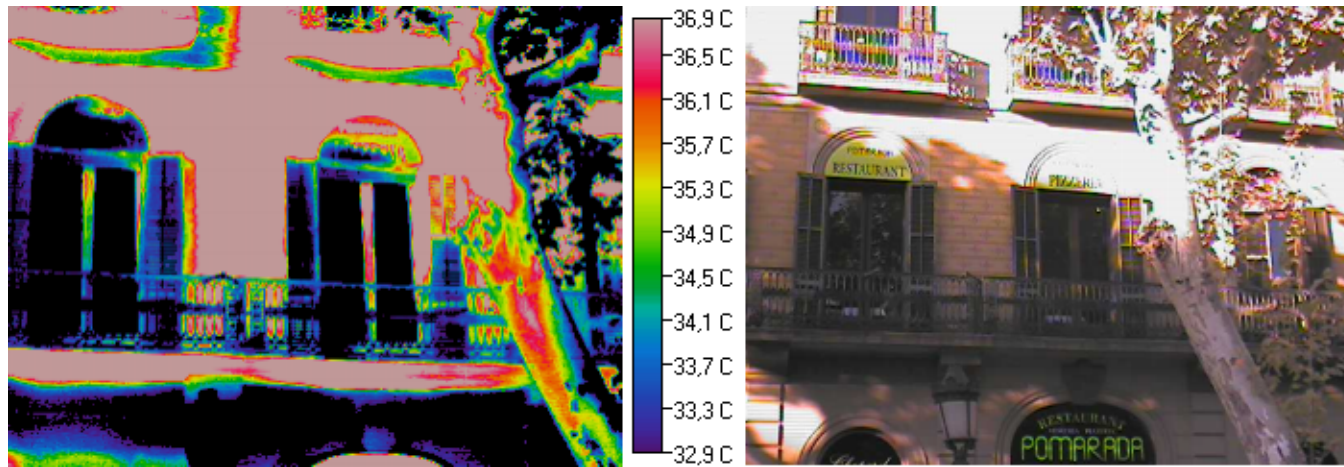
TERMOGRAMA 17:

A diferència del termograma 17, el qual s'ha pogut analitzar tenint present l'efecte de la radiació solar, s'ha volgut exposar el present termograma, on es pot observar que també existeix radiació solar directa i zona ombrejada. Tot i això en aquest cas, no podem extreure dades de temperatura, ja que degut a l'angle de la presa de la imatge en combinació amb els raigs solars, dificulten l'obtenció dels resultats fiables.

S'ha volgut exposar aquesta imatge, ja que en la part de la teoria de la Termografia s'ha explicat l'angle correcte de la presa d'un termograma i aquest és un exemple d'una incorrecta imatge termogràfica.

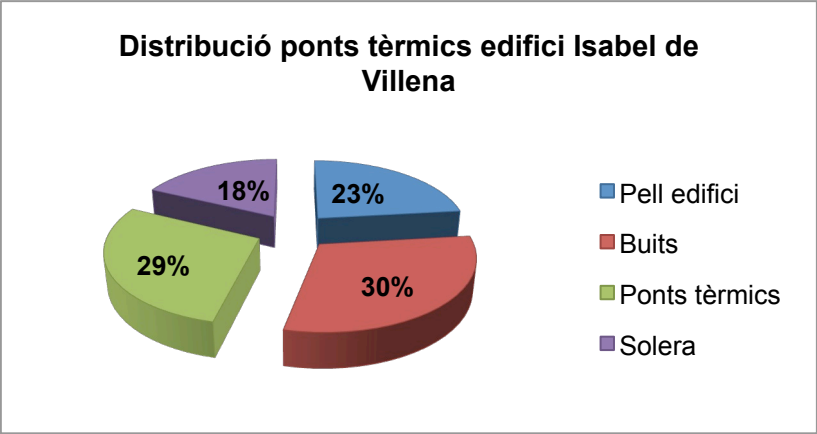
A continuació s'exposa una gràfic orientatiu que resumeix les dades obtingudes de l'edifici escolar Isabel de Villena, el qual s'ha escollit com a exemple per poder visualitzar en forma de percentatges per on es produeixen més quantitat de pèrdues energètiques (ponts tèrmics), coincidint amb els resultats obtinguts amb la càmera termogràfica:

Gràfic 2.78: Percentatge de la distribució de punts tèrmics en l'edifici Isabel de Villena. (Font: Elaboració pròpia)

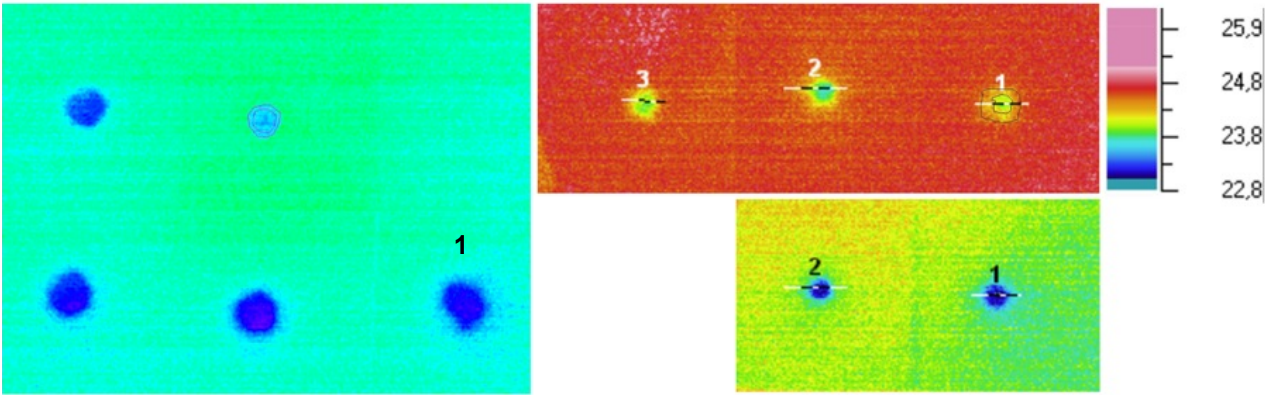
The differences of water propagation into the dry samples are shown clearly in fig. 5.

Fig. 5, final thermograms shot 10 minutes after the dropping of the first water drop on the surface (n 1 in each thermogram). Range of temperature 22.8-25°C, emissivity ranging between 0.89 and 0.95. From left to right clockwise: Noto calcarenite, Dorata sandstone, Marble

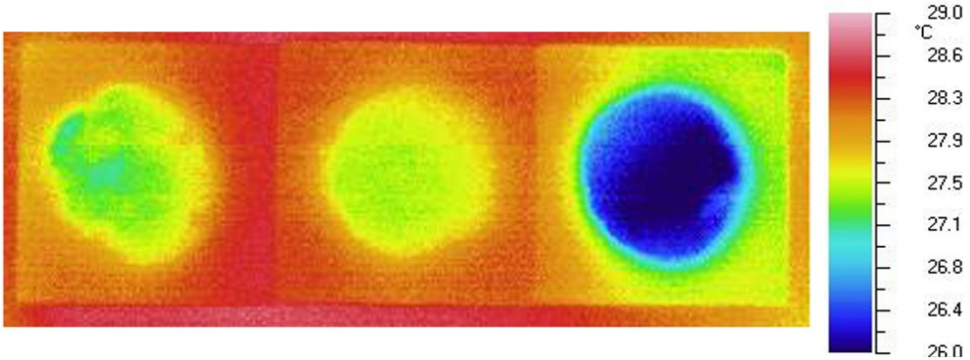
Fig. 6, Moisture ring after the contact between the soaked sponge, from left to right Marble, Dorata sandstone, and Noto calcarenite

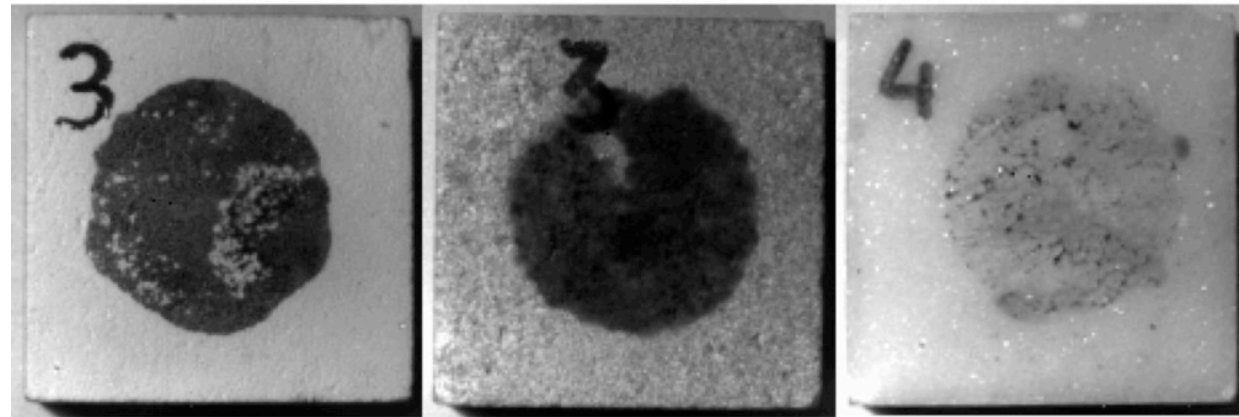
Recaptures at 1.94 mm (fig. 7) show the distribution of absorbed liquid water after the contact with the soaked sponge. Marble image shows little drops of water but no effects of absorption. On the contrary both the thermograms shot on Dorata sand stone and Noto calcarenite show water absorption in the contact area with the sponge. On Dorata sandstone's image the countour of the wet area is less neat than on Noto calcarenite surface, because of the major water spreading on Dorata surface. Viceversa, on calcarenite surface the countour of wet area is regular, the size is almost the same size of the sponge contact surface, because of the fast and deep absorption of water in the stone surface.

Fig. 7, images of Noto calcarenite, Dorata sandstone, marble (from the left) after the application of contact sponge, recapture in the near infrared band

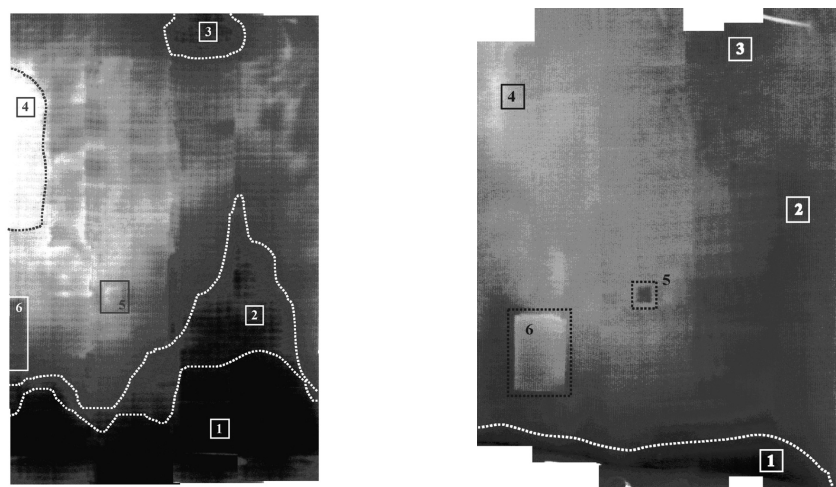
Figures 4 & 5: Thermograms of the right side of the apse

In the same day, a second shot was obtained after the heating of the ambient, after half an hour of convective flux. The increase of the ambient temperature (about 4°C) should allow verifying if the colder zone at basis of the wall was due to condensation. The thermograms (fig. 5) were shot at transient conditions, in the cooling phase. The mosaic shows a different distribution of the thermal anomalies. The colder part is now reduced to a strip 30 cm large. Square 2 and 3 in fig. 4 are colder, while in fig. 5 they have almost the same average temperature of the wall. Comparing the results with the damage assessment, it can be assumed that the origin of the damage is condensation in the colder areas.

Gravimetric tests confirmed the hypothesis. Some samples were collected in the colder areas and as comparison, in the upper part of the masonry. The water content in the masonry (in the surface and 10-20 cm inside) is generally very low. Values of bricks are 0.3-0.4% and 0.4-3.4% in mortars. In the coldest area, the value is 3.4 at 7 cm inside, 15 cm from the floor (fig. 6).

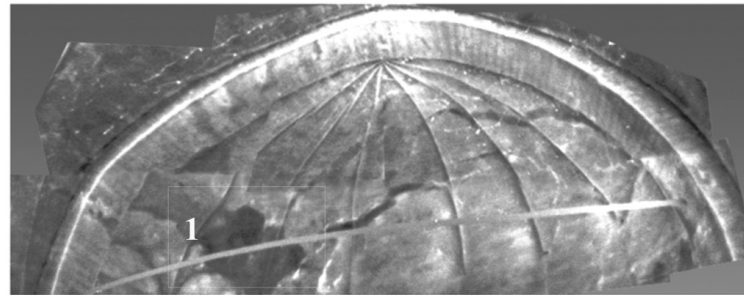
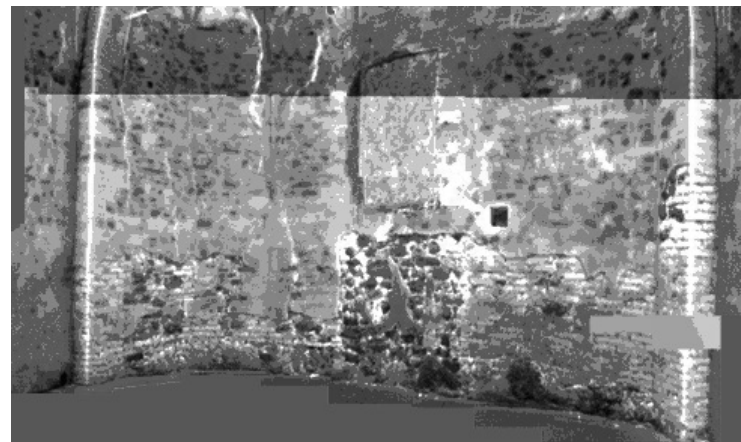
In January and February 2001 a second set of measurements was performed, obtaining similar results. Fig. 7 and 8 shows the further recapture after a higher convective heating ($\Delta T = 10^\circ\text{C}$) of the ambient air. Particularly, fig 7 shows a colder zone (square 1), which was meant to be a patch in the vault plaster in the further investigation accomplished in 2004. In the cooling phase the IRT shows the texture of the masonry. Rubbles appears at a highly different temperature from the mortar, instead the bricks are not clearly detected: the time of cooling of the two materials (brick and stone) is different and the thickness of the plaster is uneven. So the thermograms were shot taking an average time (about 40 minutes after the end of the heating) and the recapture of the whole wall took about half a hour. Nevertheless, IRT does not show difference in the texture, which could give the reason of the different temperature in the colder area at the basis of the wall, which was shown in fig. 4 and confirmed in the new shots.

Figures 7 & 8: Mosaic of thermograms, January 2001, after convective heating ($\Delta T = 8^{\circ}\text{C}$), shot in the cooling phase. In the vault IRT shows the presence of different plasters (fresco and restoration mortar, the colder areas); thermograms of the apse show the texture of the wall

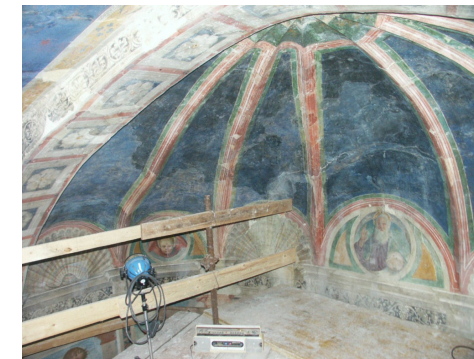
Figure 9: The vault during the last phase of the restoration

The vault and the apse pictures were fixed by means of acrylic resin (the pigmented layer), emulsified in water at 20-30% and hydraulic mortar added with carbonate calcium (for fixing the delamination of the plaster). The intervention began in 2002 and currently the restorers are finishing the last application of fixative (fig 9).

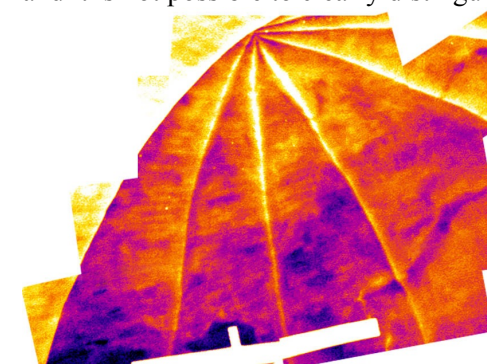
The new IRT shot took place after a convective heating of 40 minutes ($\Delta T = 8^{\circ}\text{C}$) of the ambient air. The recapture (fig. 10) allowed identifying the mortar due to an intervention made in the Fifties, checking the renewed adhesion of the plaster to the substrate and localising the consolidant spreading beneath the plaster.

Figure 10: Mosaic of the thermograms: the colder areas correspond to the consolidant injected beneath the plaster

Furthermore, the adhesive status of the plaster is documented by IRT: no delamination can be found (which should be shown as warmer areas during the heating phase). The consolidant injected beneath the plaster, where the delaminations were found before the intervention (fig. 11), now correspond to the colder small areas. The higher density and different thermal properties of the hydraulic mortar determine a delay of the surface heating, causing its lower temperature.

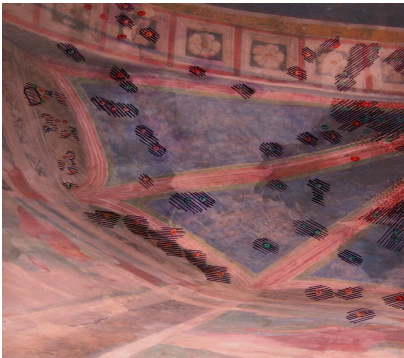
Figure 11: Scheme of the consolidant intervention by the restorator

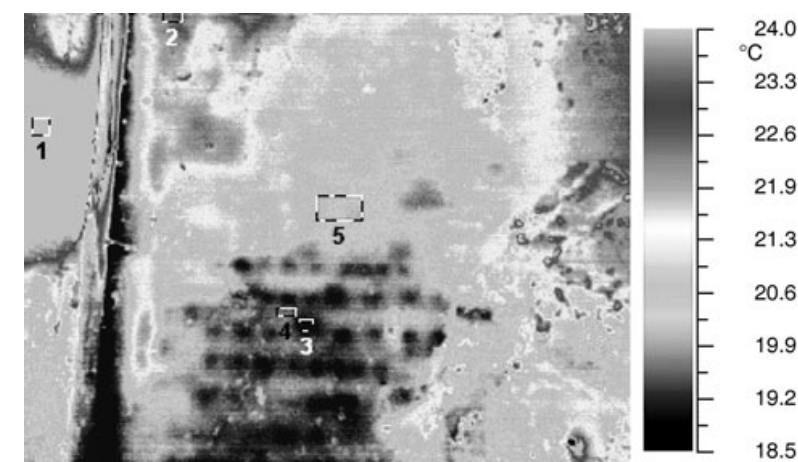
The increase in surface temperature was calculated on the sound area (T5) and four other zones in the same recapture (Fig. 3); the figure shows the increase of temperature after the first 10 min of heating. The thermal behaviour of the sound areas is similar to the behaviour of the surface coating sound mortar beds. Where delaminations and surface damage (increase of porosity, plaster losing binder, stains, salt efflorescence, etc.) occur, the surface temperature

Figure 3 Thermogram of the western wall (A) of room 3, shot at 5600 s after beginning the heating. Dynamic analysis was performed on areas 1–5, as shown in Figure 2.

increases more rapidly (T1 and T2); plaster surfaces covering cobbles have a temperature increase significantly smaller than in sound areas.

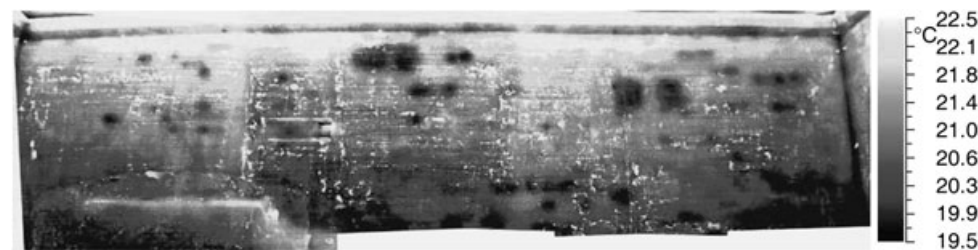
Figure 5 Composite IR thermograms of the northern wall (B) of room 3. It shows a regular pattern of bricks, in which stone quoins are inserted (dark spots). 'Ceppo' quoins have different shapes and sizes. IR thermograms were shot at 5600 s from the beginning of heating by convection. The image shows thermograms with the same range of temperature. The bottom of the masonry was colder (in the picture, darker coloured) than the upper part. Despite the use of diffusers at the air exit from the heaters, the base of the masonry received a lower amount of heat.

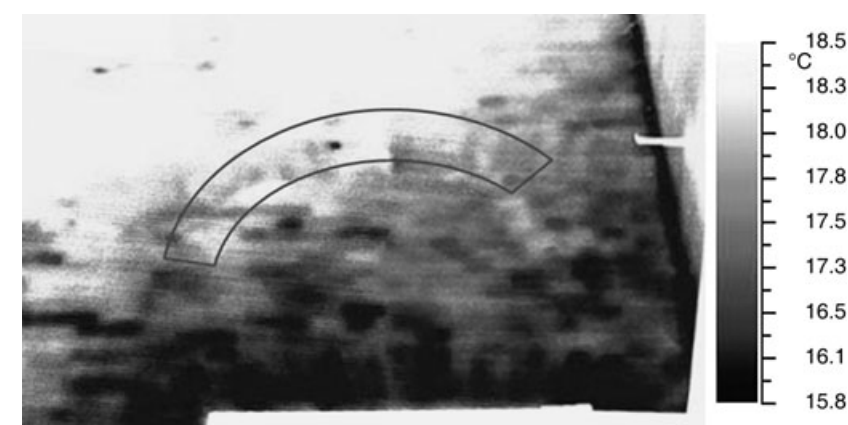
Figure 7 Composite IR thermograms of wall 'B', room 2.2.

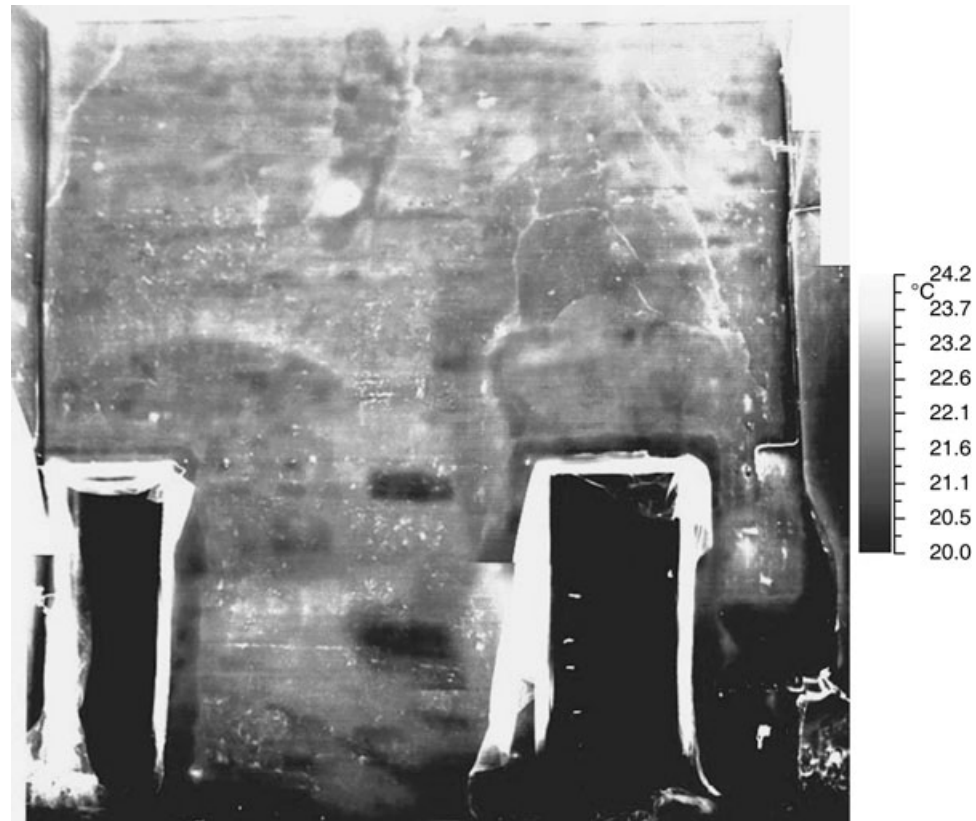
- (3) Another arch (Fig. 8) was discovered in wall 'B', room 9. Let us hypothesize that it was an entrance to a private hallway for the Cardinal Durini, which connected this part of the apartment to a gallery on the chapel side, close to the altar. Only archival documents mention this hall. In fact, nowadays no traces are found, apart from IRT detection of the arch. Moreover, observing the arch shape and dimensions, the present authors noticed that the left pillar of the arch is lacking, and wall 'A' leans on 'B'. Therefore 'B' belongs to the first building campaign,

Figure 8 Composite IR thermograms of wall 'B', room 9. Thermovision allows the detection of a large arch over the left-hand door. In infrared, the channel of a stove chimney can be seen as refilled masonry in the central part of the composite thermogram (the warmer circular area is the plastered hole of the stove's smoke tube).

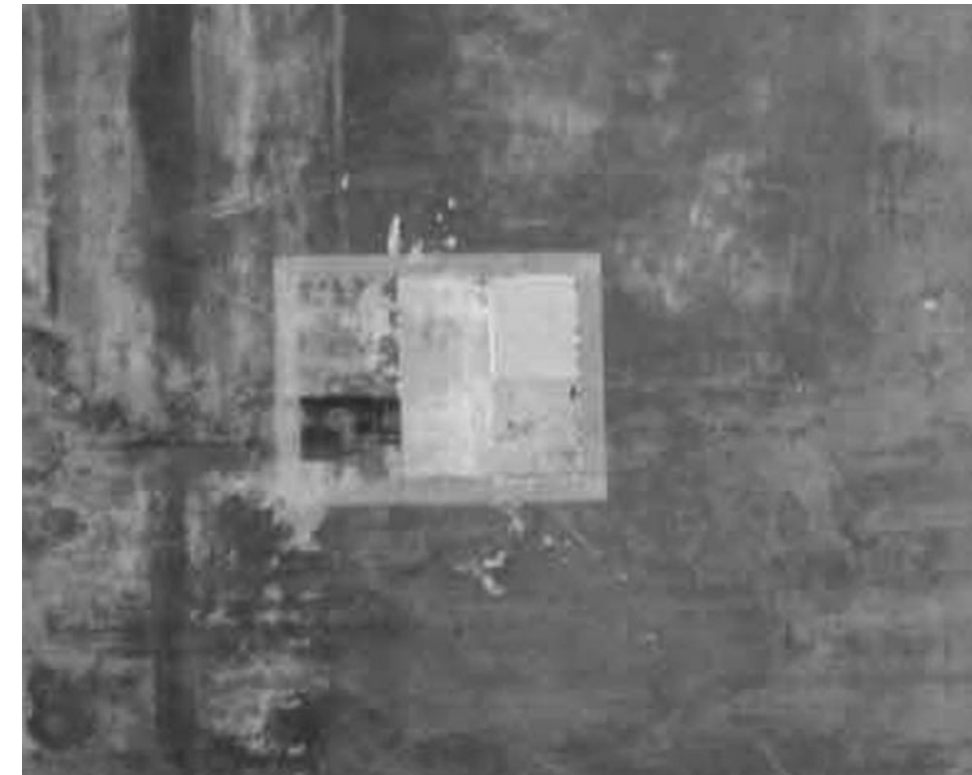
Figure 9 Stratigraphic samples of plaster in room 6, southern wall, showing the plaster layers.

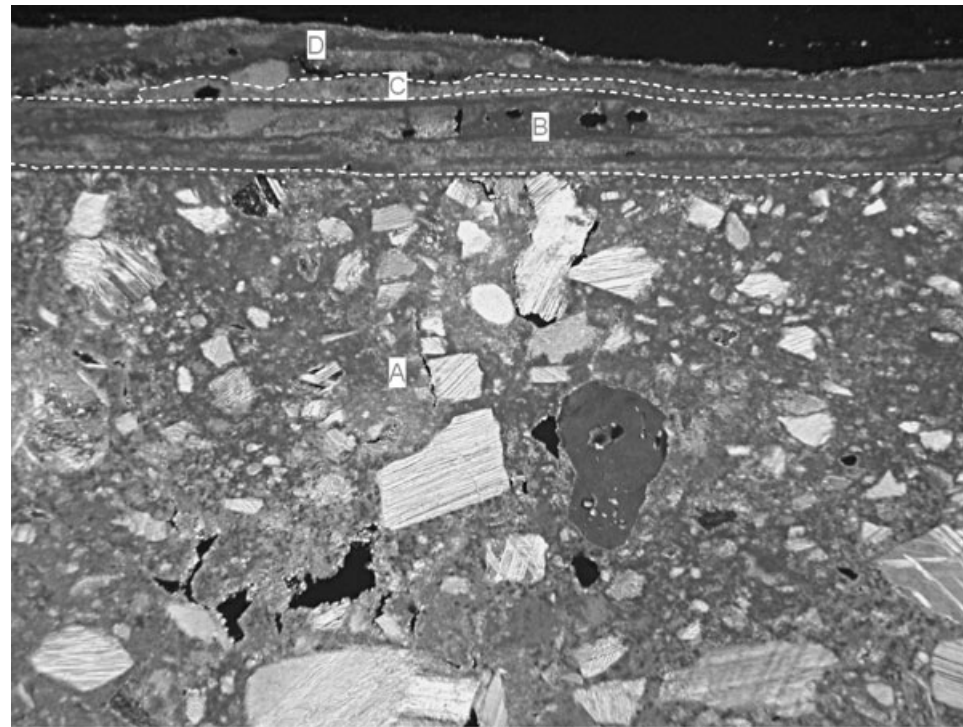
Figure 10 'Marmorino' plaster, sample from the staircase, showing the texture of the sample. Mineralological- petrographic optic microscopy (MPOM) photography, transmitted light, thin section 80 \times N+. Layer A, 'marmorino' containing carbonated lime, with marble fragments and powder. Layer B, white finish (0–200 μ m) containing magnesia lime; there are traces of silicate aggregates and gypsum. Layer C, red-brown in colour, 0–50 μ m thick, containing Sienna, silicate aggregates and calcium-magnesium carbonate mixed in lipoprotein binder or in a mixture of oil and proteinaceous glue, partly altered in calcium oxalate. Layer D, white layer (0–190 μ m) containing calcium-magnesium carbonate and gypsum as a secondary component; there are also traces of proteinaceous substances.

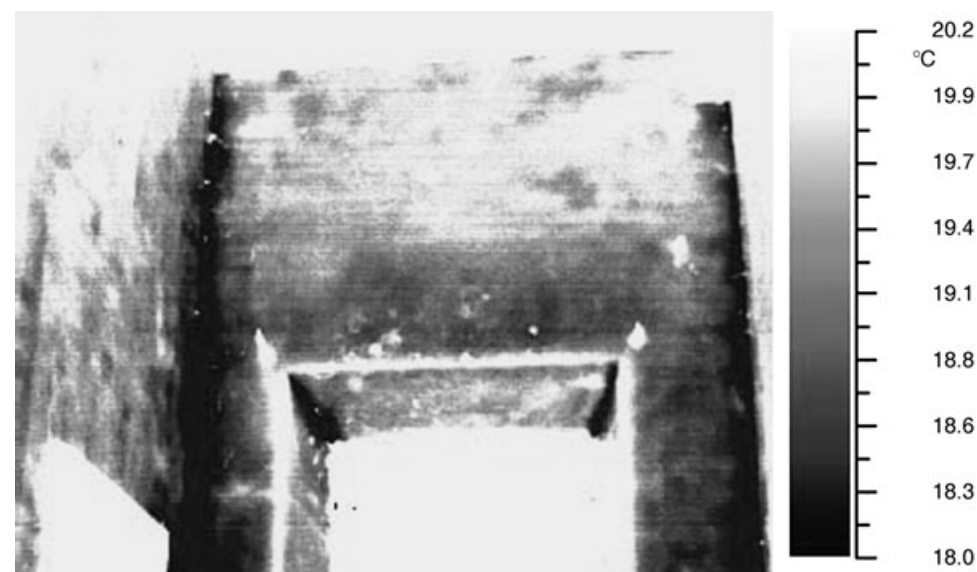
consequently he ordered many modifications, without leaving any scheme or drawings of these variations. Only IRT located them, by visualizing masonry texture: in fact, masonry produced on the site of construction changes made by Cardinal Durini has a regular pattern and is mostly located in the exterior walls of rooms 2.1, 2.2 and 6 (Figs 14 and 15).

Figure 14 Composite thermograms of the eastern wall of room 6. The texture of the brick wall appeared on infrared imaging.

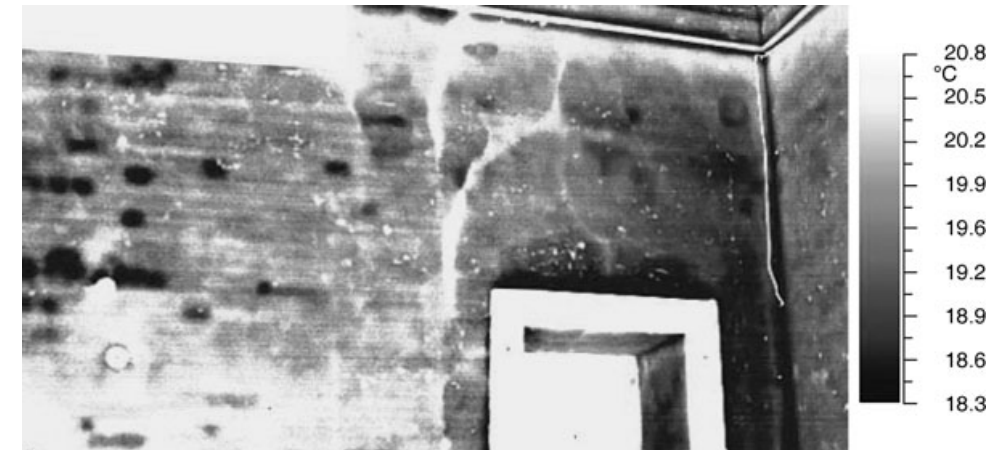
Figure 15 Composite thermograms of wall 'B', room 5.

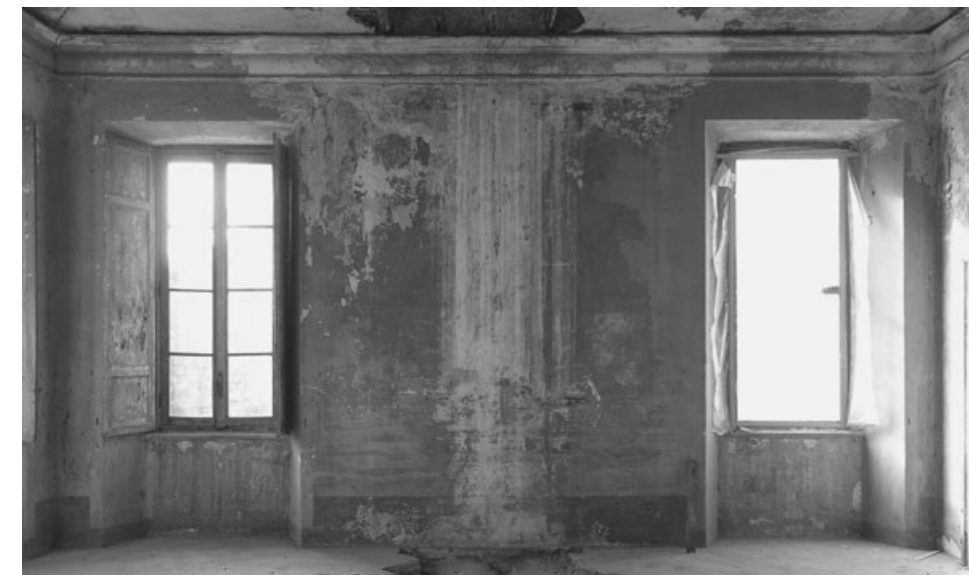
Figure 16 The visual state of the southern wall (A) of room 5.

- (2) Problems in IRT application occur when plaster has delaminated from the substrate. In these cases, such as in rooms 3 and 8, the heat flux is interrupted by an air layer. For this reason the temperature distribution of surface is not representative of the inner structure.
- (3) Finally, the location of chimney stacks within masonry enriched knowledge of the buildings: these details are very valuable for structural conditions assessment (Figs 16 and 17).

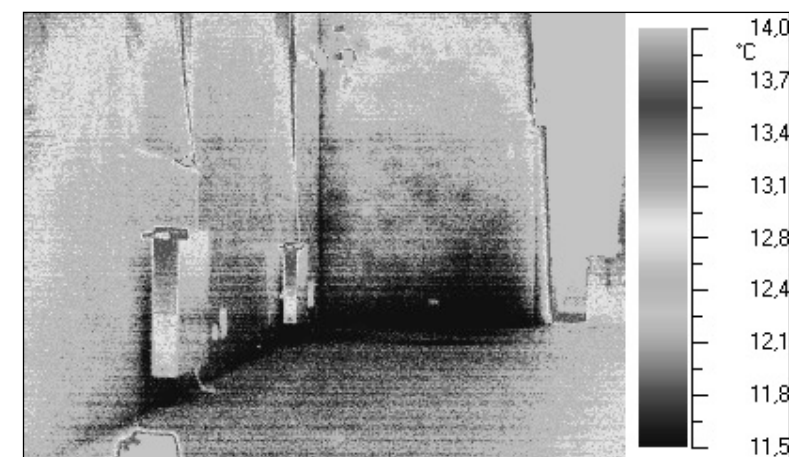
Figure 4 - Ground floor, room 21, thermogram of left side

Figure 4 shows IRT application for moisture detection in room 21's left side. Thermal gradient is around 1°C between floor and 1.2 m high. Gravimetric tests have been performed on this side too. Results are: average water content of a tufo sample is 4.8% (20 cm up to the floor in the black area). At a upper level, 60 cm from the floor, water content is lower 3.8. Repetitions of

test in spring and next fall had same results. Therefore, thermal gradient and water content distribution indicate the presence of a infiltration at the basis of left wall.

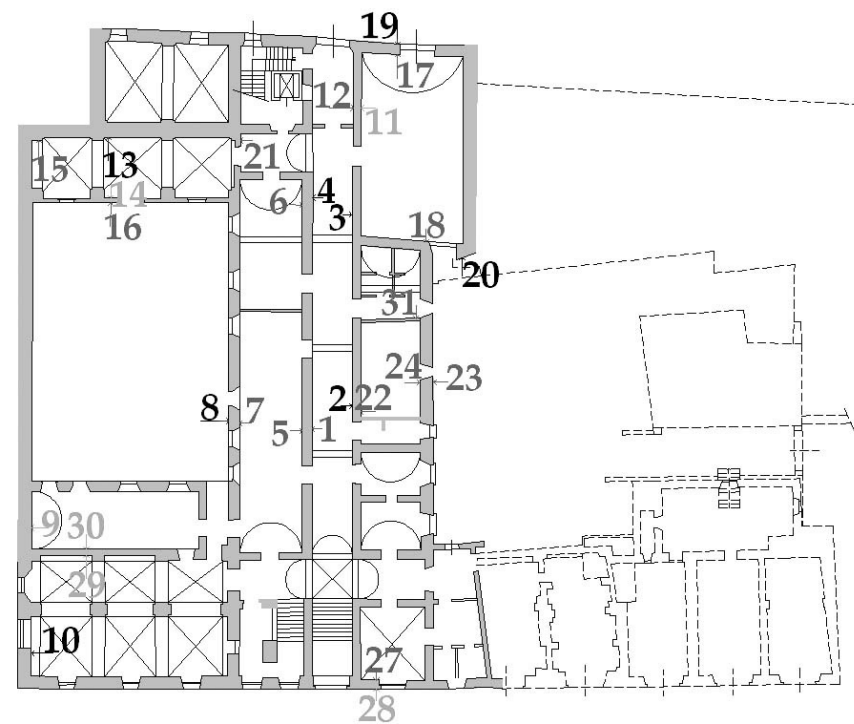
Figure 5 - Ground floor, location of the samples row (1-29) and average variation of water content in 2005-2006 measurements

Many rows (13) are grey, because most of them are due to highly humid samples placed at the basis of masonry. Nevertheless, many samples have an increase of water content (6 alignment). In other 6 alignments operators measured no changes. Collected data show a very discontinuous trend, due to random location of different stones in masonry, and irregular distribution of infiltration.

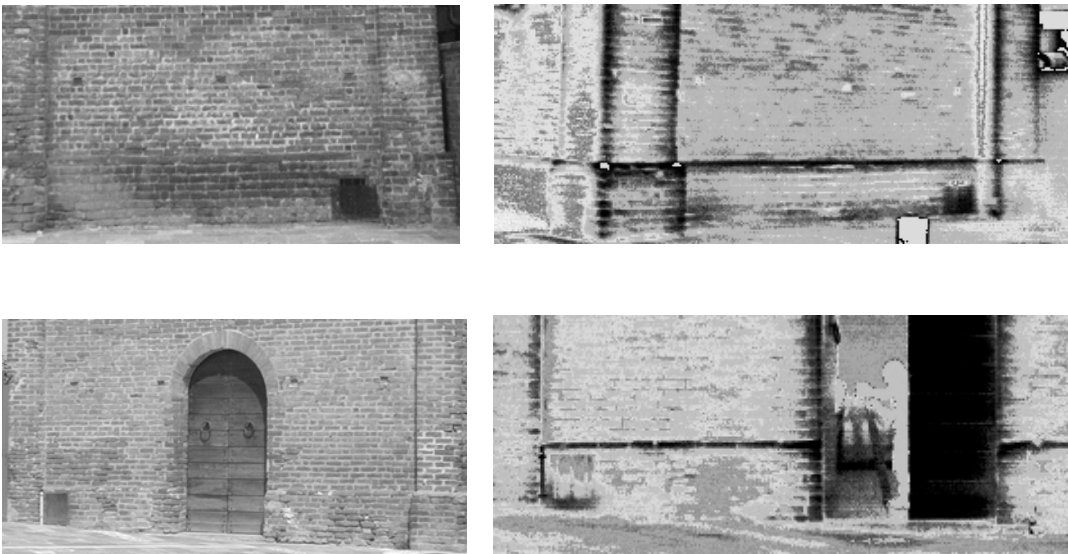
fig. 1-4, Solaro, Oratorio dei Santi Caterina e Ambrogio, facciata e abside (i termogrammi mostrano che il condotto di arerazione non genera gradienti termici, quindi probabilmente la ventilazione, non essendo forzata, non è molto efficace)

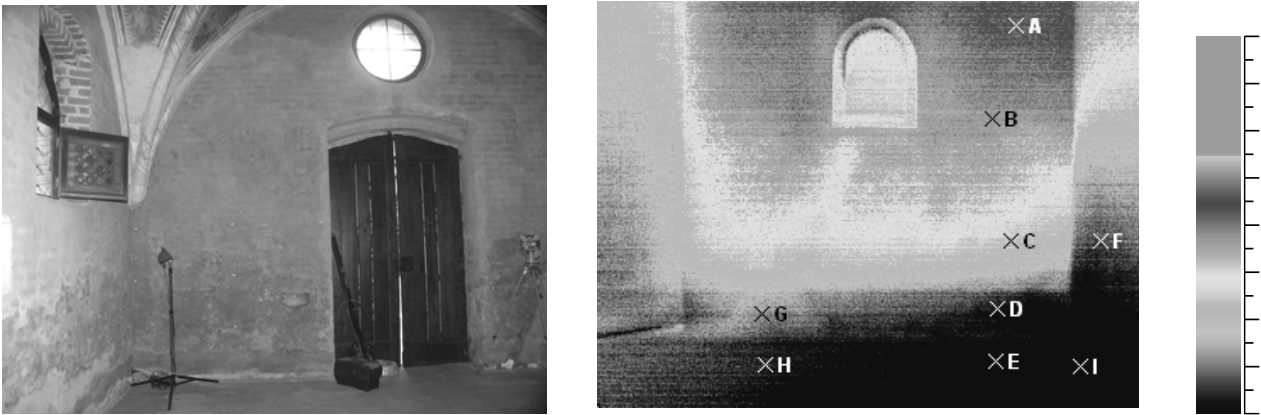
A luglio, per elevate temperature ambientali, il gradiente tra le diverse pareti dell'edificio, in funzione della loro orientazione, e la pavimentazione è molto elevato: si noti che la base delle pareti nord ed ovest è alla stessa temperatura della pavimentazione, ed entrambe presentano una temperatura media minore rispetto a quella delle zone oltre 1 m da terra. Sostanzialmente, la pavimentazione si mantiene mediamente più fredda rispetto alla muratura ovest, che viene direttamente irraggiata dalle 12 alle 20 in queste lunghe giornate estive. Alla base della muratura, che è a contatto con la pavimentazione, si rileva un gradiente termico elevato per la trasporto di calore, principalmente mediante conduzione, verso la pavimentazione. Inoltre, la muratura nord, che è inquadrata a destra, è interessata anche da un'infiltrazione localizzata e pertanto la zona più fredda, a causa dell'evaporazione superficiale, è maggiormente estesa (sino a circa 1 m da terra).

Fig. 5-6, Solaro, Oratorio dei Santi Caterina e Ambrogio, parete nord dell'abisde controfacciata, parete ovest. Il termogramma inquadra anche una piccola porzione della parete nord (sulla destra). La ripresa è stata effettuata durante la fase iniziale di irraggiamento diretto della parete ovest.

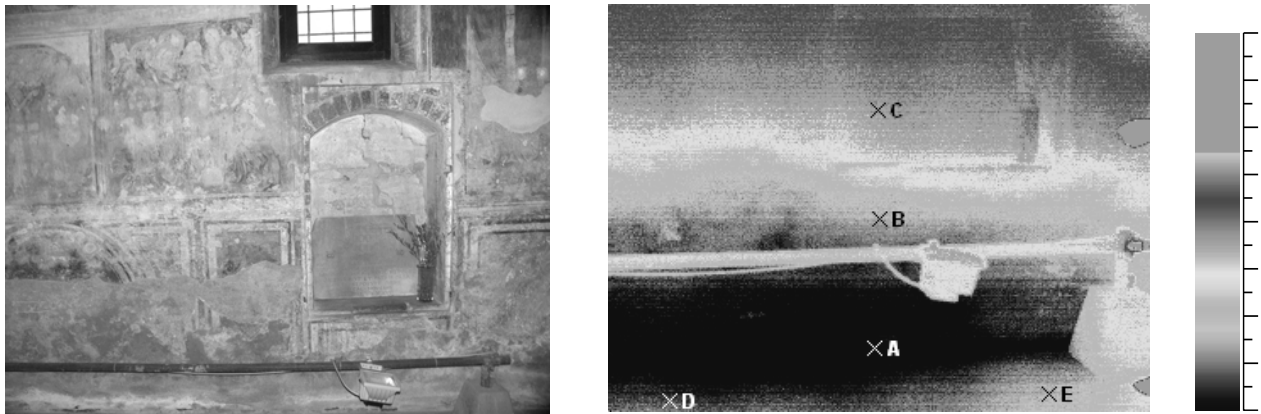
Fig. 7, 8, Solaro, Oratorio dei Santi Caterina e Ambrogio, parete nord dell'abisde

Confrontando i termogrammi della parete ovest (controfacciata), con quelli dell'abside, lato nord, è evidente una differenza di temperatura della pavimentazione. Nell'abside la distribuzione delle temperature raggiunge valori mediamente più elevati rispetto a quelli che si registrano nella navata. Conseguentemente anche la porzione di muratura a contatto con la pavimentazione ha una temperatura di circa 1.5-2°C più elevata rispetto a quella della controfacciata.

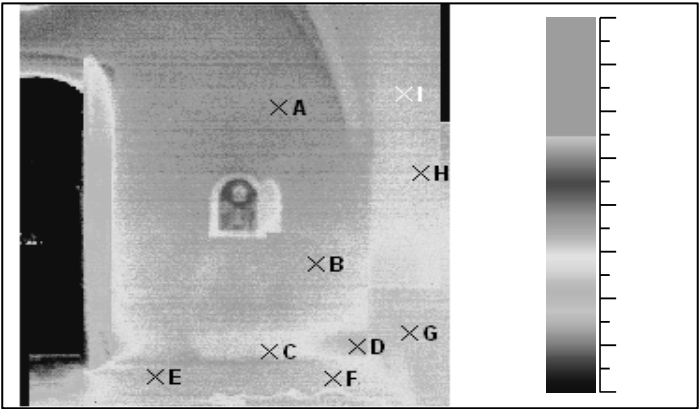
Infine, occorre fare una valutazione, riguardo alle condizioni microclimatiche che si sono generate nei mesi estivi (vedi grafici fig. 9 e 10): per temperature superficiali inferiori di 4-5°C rispetto a quelle ambientali, per UR superiori al 60%, il rischio di condensazione del vapor acqueo è molto elevato.

Fig. 9, Solaro, Oratorio dei Santi Caterina e Ambrogio, settembre 2004, mosaico dei termogrammi della controfacciata; Tab. 3, temperature dei punti A-I localizzati in fig. 9
